PORTA BORSARI, C.SO

N. Intervento

1181

Data del sopralluogo: 27/06/2018

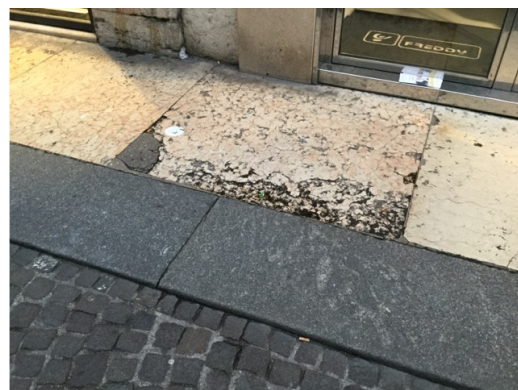
Foto del rilievo

Presenza di sconnessioni, buche isolate, deformazioni della pavimentazione esistente, assenza di porzioni di essa.

Adeguamento della pavimentazione dissestata tramite **demolizione e rifacimento del tappetino d'usura o sostituzione di parte di essa**, con finitura tale da rendere il piano di calpestio perfettamente complanare e raccordato adeguatamente alla pavimentazione esistente.

Occorre fare una buona rasatura della finitura superficiale per evitare di creare altre criticità sulla pavimentazione per le persone con difficoltà motorie.

Materiale suggerito: **Pietra di Prun**
