PORTA BORSARI, C.SO

1175

Descrizione prestazionale dell'intervento

Data del sopralluogo: 27/06/2018

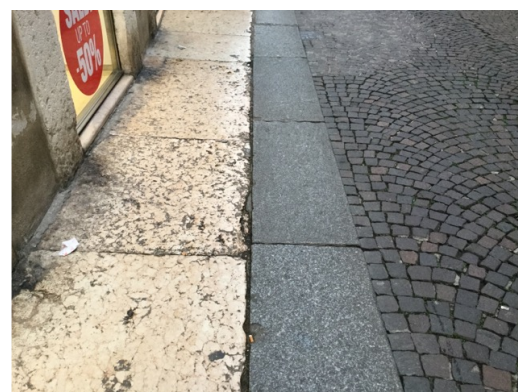
Foto del rilievo

Criticità

Pavimentazione con **sconnessioni dovute alle fugature**

L'analisi fatta lungo l'intero corso porta borsa ari ho tenuto conto dei percorsi pedonali privilegiati quali marciapiede lungo e palazzi la stessa via fatta in cubetti di porfido dove transitano anche le auto è comunque un percorso pedonale non sono state prese in considerazione le buche o le zone ampie lungo quest'ultima parte della via

Rifacimento della fugatura tramite asportazione materiale eventualmente sporgente e ripristino materiale dove mancante, con stilatura adeguata al fine di ottenere perfetta complanarità tra gli elementi costituenti la pavimentazione.

Occorre fare una buona rasatura della finitura superficiale (attraverso la compattazione e la rullatura del materiale) per evitare di creare altre criticità sulla pavimentazione per le persone con difficoltà motorie. Ovvero non creare spessori e fonti di inciampo.

Materiale suggerito: Fugatura in sabbia e cemento
