# PORTA BORSARI, C.SO

# 1163

## Descrizione prestazionale dell'intervento

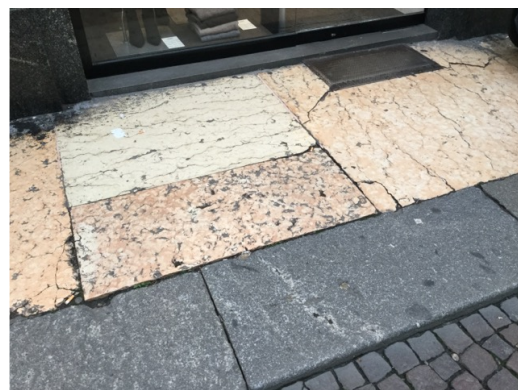
## Foto del rilievo

**Presenza di sconnessioni**, buche isolate, deformazioni della pavimentazione esistente, assenza di porzioni di essa.

Adeguamento della pavimentazione dissestata tramite **demolizione e rifacimento del tappetino d'usura o sostituzione di parte di essa**, con finitura tale da rendere il piano di calpestio perfettamente complanare e raccordato adeguatamente alla pavimentazione esistente.

Occorre fare una buona rasatura della finitura superficiale per evitare di creare altre criticità sulla pavimentazione per le persone con difficoltà motorie.

Materiale suggerito: **Pietra di Prun**
