MASSALONGO, VIA A.

N. Intervento

1200

Descrizione prestazionale dell'intervento

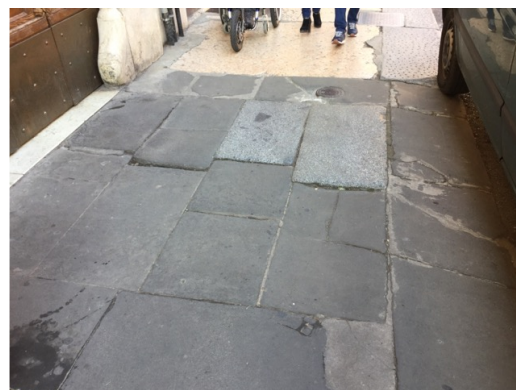
Foto del rilievo

Presenza di sconnessioni, buche isolate, deformazioni della pavimentazione esistente, assenza di porzioni di essa.

Adeguamento della pavimentazione dissestata tramite **demolizione e rifacimento del tappetino d'usura o sostituzione di parte di essa**, con finitura tale da rendere il piano di calpestio perfettamente complanare e raccordato adeguatamente alla pavimentazione esistente.

Occorre fare una buona rasatura della finitura superficiale per evitare di creare altre criticità sulla pavimentazione per le persone con difficoltà motorie.

Materiale suggerito: **Trachite**
