MASSALONGO, VIA A.

1194

Descrizione prestazionale dell'intervento

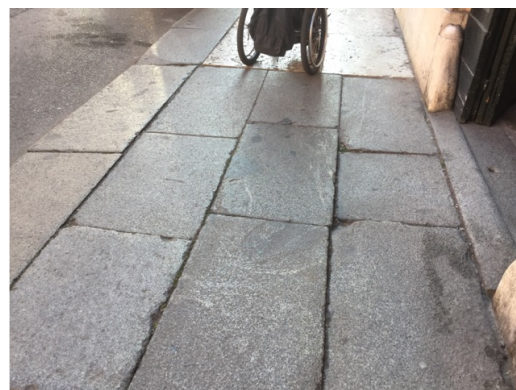
Foto del rilievo

Criticità

Presenza di sconnessioni, buche isolate, deformazioni della pavimentazione esistente, assenza di porzioni di essa.

Adeguamento della pavimentazione dissestata tramite **demolizione e rifacimento del tappetino d'usura o sostituzione di parte di essa**, con finitura tale da rendere il piano di calpestio perfettamente complanare e raccordato adeguatamente alla pavimentazione esistente.

Occorre fare una buona rasatura della finitura superficiale per evitare di creare altre criticità sulla pavimentazione per le persone con difficoltà motorie.

Materiale suggerito: **Trachite**
