PORTA BORSARI, C.SO

N. Intervento

1174

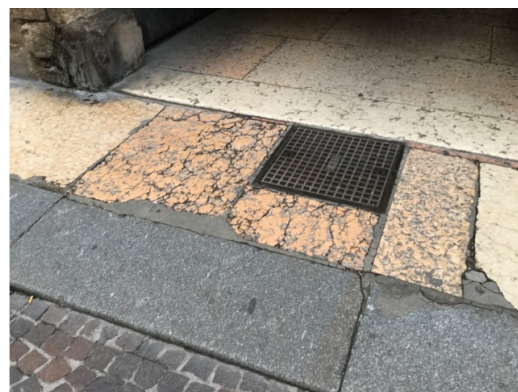
Foto del rilievo

Criticità

Presenza di sconnessioni, buche isolate, deformazioni della pavimentazione esistente, assenza di porzioni di essa.

Adeguamento della pavimentazione dissestata tramite **demolizione e rifacimento del tappetino d'usura o sostituzione di parte di essa**, con finitura tale da rendere il piano di calpestio perfettamente complanare e raccordato adeguatamente alla pavimentazione esistente.

Occorre fare una buona rasatura della finitura superficiale per evitare di creare altre criticità sulla pavimentazione per le persone con difficoltà motorie.

Materiale suggerito: **Pietra di Prun**
