PORTA BORSARI, C.SO

N. Intervento

1149

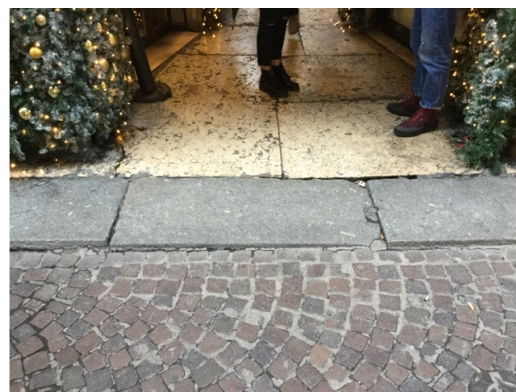
Foto del rilievo

Criticità

Presenza di sconnessioni, buche isolate, deformazioni della pavimentazione esistente, assenza di porzioni di essa.

Descrizione prestazionale dell'intervento

Adeguamento della pavimentazione dissestata tramite **demolizione e rifacimento del tappetino d'usura o sostituzione di parte di essa**, con finitura tale da rendere il piano di calpestio perfettamente complanare e raccordato adeguatamente alla pavimentazione esistente.

Occorre fare una buona rasatura della finitura superficiale per evitare di creare altre criticità sulla pavimentazione per le persone con difficoltà motorie.
