PORTA BORSARI, C.SO

1176

Descrizione prestazionale dell'intervento

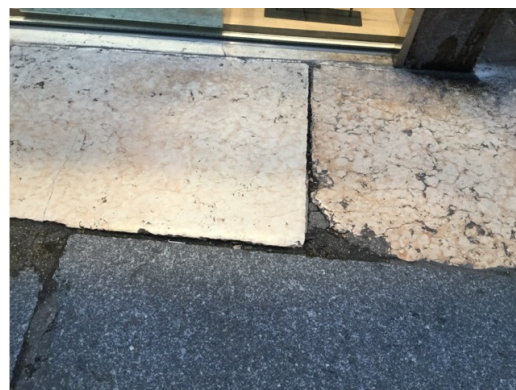
Foto del rilievo

Criticità

Pavimentazione con **sconnessioni dovute alle fugature**

L'analisi fatta lungo l'intero corso porta borsa ari ho tenuto conto dei percorsi pedonali privilegiati quali marciapiede lungo e palazzi la stessa via fatta in cubetti di porfido dove transitano anche le auto è comunque un percorso pedonale non sono state prese in considerazione le buche o le zone ampie lungo quest'ultima parte della via

Rifacimento della fugatura tramite asportazione materiale eventualmente sporgente e ripristino materiale dove mancante, con stilatura adeguata al fine di ottenere perfetta complanarietà tra gli elementi costituenti la pavimentazione.

Occorre fare una buona rasatura della finitura superficiale (attraverso la compattazione e la rullatura del materiale) per evitare di creare altre criticità sulla pavimentazione per le persone con difficoltà motorie. Ovvero non creare spessori e fonti di inciampo.

Materiale suggerito: Fugatura in sabbia e cemento
