PORTA BORSARI, C.SO

N. Intervento

1157

Data del sopralluogo: 27/06/2018

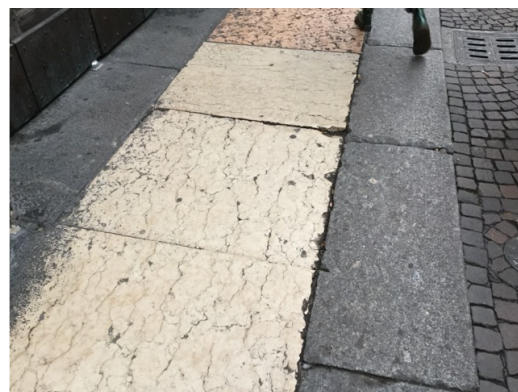
Foto del rilievo

Presenza di sconnessioni, buche isolate, deformazioni della pavimentazione esistente, assenza di porzioni di essa.

Adeguamento della pavimentazione dissestata tramite **demolizione e rifacimento del tappetino d'usura o sostituzione di parte di essa**, con finitura tale da rendere il piano di calpestio perfettamente complanare e raccordato adeguatamente alla pavimentazione esistente.

Occorre fare una buona rasatura della finitura superficiale per evitare di creare altre criticità sulla pavimentazione per le persone con difficoltà motorie.
