PORTA BORSARI, C.SO

N. Intervento

1164

Descrizione prestazionale dell'intervento

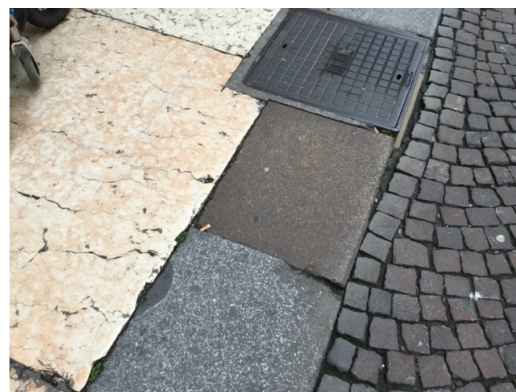
Foto del rilievo

Presenza di sconnessioni, buche isolate, deformazioni della pavimentazione esistente, assenza di porzioni di essa.

Adeguamento della pavimentazione dissestata tramite **demolizione e rifacimento del tappetino d'usura o sostituzione di parte di essa**, con finitura tale da rendere il piano di calpestio perfettamente complanare e raccordato adeguatamente alla pavimentazione esistente.

Occorre fare una buona rasatura della finitura superficiale per evitare di creare altre criticità sulla pavimentazione per le persone con difficoltà motorie.

Materiale suggerito: **Granito**
