PORTA BORSARI, C.SO

N. Intervento

1173

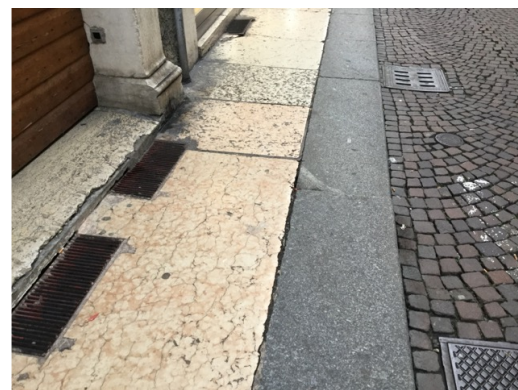
Foto del rilievo

Criticità

Pavimentazione con **sconnessioni dovute alle fugature**

Descrizione prestazionale dell'intervento

Rifacimento della fugatura tramite asportazione materiale eventualmente sporgente e ripristino materiale dove mancante, con stilatura adeguata al fine di ottenere perfetta complanarietà tra gli elementi costituenti la pavimentazione.

ATTENZIONE !

Occorre fare una buona rasatura della finitura superficiale (attraverso la compattazione e la rullatura del materiale) per evitare di creare altre criticità sulla pavimentazione per le persone con difficoltà motorie. Ovvero non creare spessori e fonti di inciampo.

Materiale suggerito: **Furgatura in sabbia e cemento**
