PORTA BORSARI, C.SO

1177

Descrizione prestazionale dell'intervento

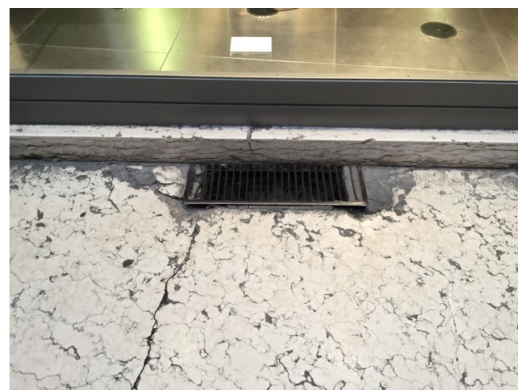
Foto del rilievo

Presenza di sconnessioni, buche isolate, deformazioni della pavimentazione esistente, assenza di porzioni di essa.

Adeguamento della pavimentazione dissestata tramite **demolizione e rifacimento del tappetino d'usura o sostituzione di parte di essa**, con finitura tale da rendere il piano di calpestio perfettamente complanare e raccordato adeguatamente alla pavimentazione esistente.

Occorre fare una buona rasatura della finitura superficiale per evitare di creare altre criticità sulla pavimentazione per le persone con difficoltà motorie.

Materiale suggerito: **Pietra di Prun**
