PORTA BORSARI, C.SO

N. Intervento

1168

Data del sopralluogo: 27/06/2018

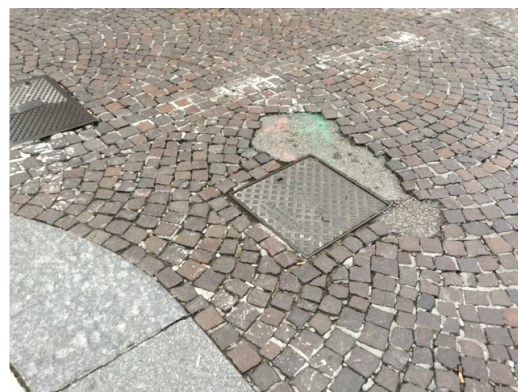
Foto del rilievo

Presenza di sconnessioni, buche isolate, deformazioni della pavimentazione esistente, assenza di porzioni di essa.

Adeguamento della pavimentazione dissestata tramite **demolizione e rifacimento del tappetino d'usura o sostituzione di parte di essa**, con finitura tale da rendere il piano di calpestio perfettamente complanare e raccordato adeguatamente alla pavimentazione esistente.

Occorre fare una buona rasatura della finitura superficiale per evitare di creare altre criticità sulla pavimentazione per le persone con difficoltà motorie.

Materiale suggerito: **Porfido cubetto 8x8**
