DUE MORI, V.LO

N. Intervento

1237

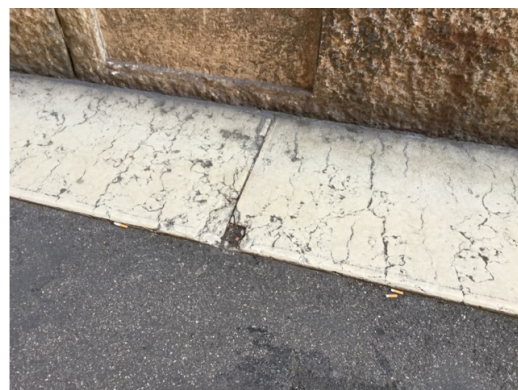
Foto del rilievo

Criticità

Presenza di sconnessioni, buche isolate, deformazioni della pavimentazione esistente, assenza di porzioni di essa.

Descrizione prestazionale dell'intervento

Adeguamento della pavimentazione dissestata tramite **demolizione e rifacimento del tappetino d'usura o sostituzione di parte di essa**, con finitura tale da rendere il piano di calpestio perfettamente complanare e raccordato adeguatamente alla pavimentazione esistente.

ATTENZIONE !

Occorre fare una buona rasatura della finitura superficiale per evitare di creare altre criticità sulla pavimentazione per le persone con difficoltà motorie.

Materiale suggerito: **Pietra di Prun**
