DUE MORI, V.LO

N. Intervento

1230

Data del sopralluogo: 27/06/2018

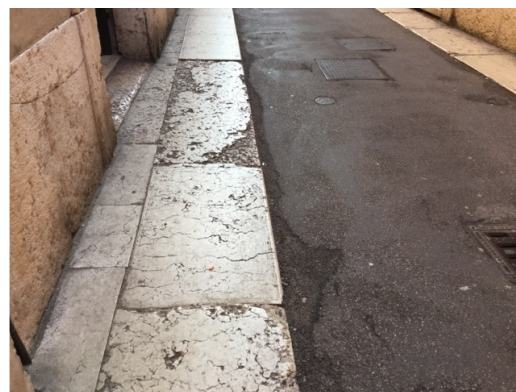
Foto del rilievo

Criticità

Presenza di sconnessioni, buche isolate, deformazioni della pavimentazione esistente, assenza di porzioni di essa.

Descrizione prestazionale dell'intervento

Adeguamento della pavimentazione dissestata tramite **demolizione e rifacimento del tappetino d'usura o sostituzione di parte di essa**, con finitura tale da rendere il piano di calpestio perfettamente complanare e raccordato adeguatamente alla pavimentazione esistente.

ATTENZIONE !

Occorre fare una buona rasatura della finitura superficiale per evitare di creare altre criticità sulla pavimentazione per le persone con difficoltà motorie.

Materiale suggerito: **Pietra di Prun**
