## DUE MORI, V.LO

N. Intervento

**1235**

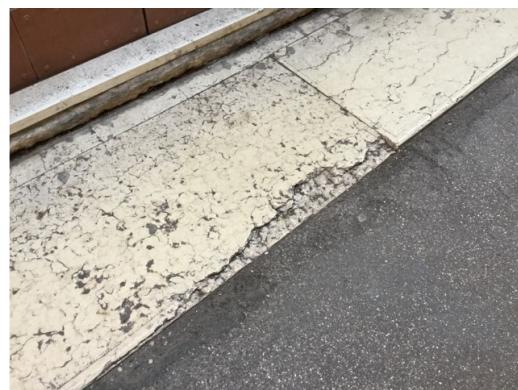
### Foto del rilievo

**Presenza di sconnessioni**, buche isolate, deformazioni della pavimentazione esistente, assenza di porzioni di essa.

Adeguamento della pavimentazione dissestata tramite **demolizione e rifacimento del tappetino d'usura o sostituzione di parte di essa**, con finitura tale da rendere il piano di calpestio perfettamente complanare e raccordato adeguatamente alla pavimentazione esistente.

Occorre fare una buona rasatura della finitura superficiale per evitare di creare altre criticità sulla pavimentazione per le persone con difficoltà motorie.
