DUE MORI, V.LO

N. Intervento

1233

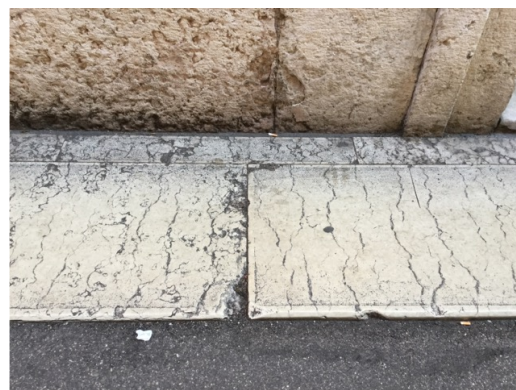
Foto del rilievo

Presenza di sconnessioni, buche isolate, deformazioni della pavimentazione esistente, assenza di porzioni di essa.

Adeguamento della pavimentazione dissestata tramite **demolizione e rifacimento del tappetino d'usura o sostituzione di parte di essa**, con finitura tale da rendere il piano di calpestio perfettamente complanare e raccordato adeguatamente alla pavimentazione esistente.

Occorre fare una buona rasatura della finitura superficiale per evitare di creare altre criticità sulla pavimentazione per le persone con difficoltà motorie.
