## S. ANASTASIA, P.ZZA

# 1214

Descrizione prestazionale dell'intervento

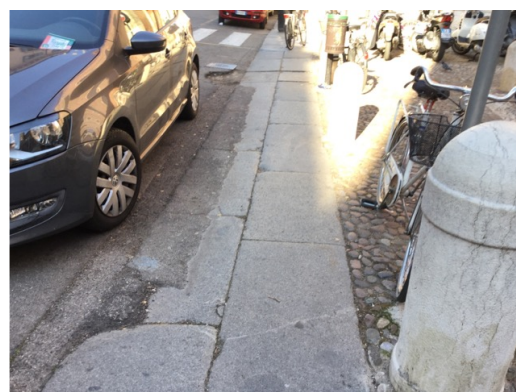
Foto del rilievo

Criticità

Pavimentazione con **sconnessioni dovute alle fugature**

**Rifacimento della fugatura** tramite asportazione materiale eventualmente sporgente e ripristino materiale dove mancante, con stilatura adeguata al fine di ottenere perfetta complanarietà tra gli elementi costituenti la pavimentazione.

Occorre fare una buona rasatura della finitura superficiale (attraverso la compattazione e la rullatura del materiale) per evitare di creare altre criticità sulla pavimentazione per le persone con difficoltà motorie. Ovvero non creare spessori e fonti di inciampo.

Materiale suggerito: **Furgatura in sabbia e cemento**
