# MASSALONGO, VIA A.

N. Intervento

**1203**

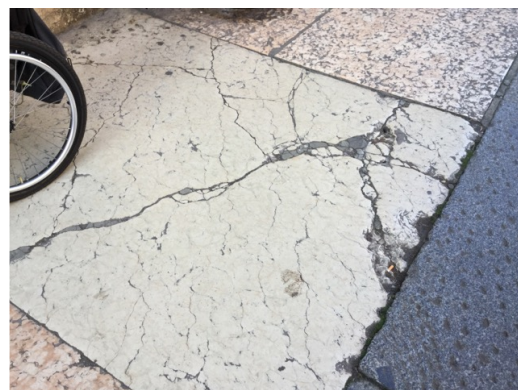
## Foto del rilievo

## Criticità

**Presenza di sconnessioni**, buche isolate, deformazioni della pavimentazione esistente, assenza di porzioni di essa.

Adeguamento della pavimentazione dissestata tramite **demolizione e rifacimento del tappetino d'usura o sostituzione di parte di essa**, con finitura tale da rendere il piano di calpestio perfettamente complanare e raccordato adeguatamente alla pavimentazione esistente.

Occorre fare una buona rasatura della finitura superficiale per evitare di creare altre criticità sulla pavimentazione per le persone con difficoltà motorie.

Materiale suggerito: **Pietra di Prun**
