DUE MORI, V.LO

N. Intervento

1229

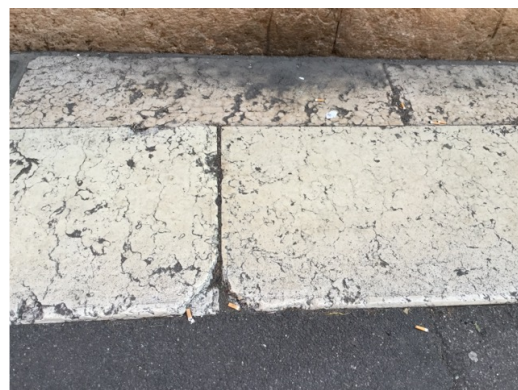
Foto del rilievo

Presenza di sconnessioni, buche isolate, deformazioni della pavimentazione esistente, assenza di porzioni di essa.

Adeguamento della pavimentazione dissestata tramite **demolizione e rifacimento del tappetino d'usura o sostituzione di parte di essa**, con finitura tale da rendere il piano di calpestio perfettamente complanare e raccordato adeguatamente alla pavimentazione esistente.

Occorre fare una buona rasatura della finitura superficiale per evitare di creare altre criticità sulla pavimentazione per le persone con difficoltà motorie.

Materiale suggerito: **Pietra di Prun**
