ARCHE SCALIGERE, VIA

1254

Descrizione prestazionale dell'intervento

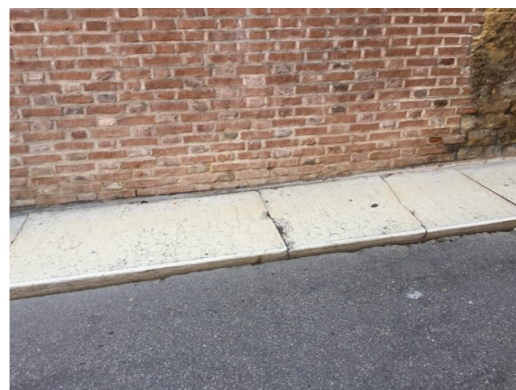
Foto del rilievo

Presenza di sconnessioni, buche isolate, deformazioni della pavimentazione esistente, assenza di porzioni di essa.

Adeguamento della pavimentazione dissestata tramite **demolizione e rifacimento del tappetino d'usura o sostituzione di parte di essa**, con finitura tale da rendere il piano di calpestio perfettamente complanare e raccordato adeguatamente alla pavimentazione esistente.

Occorre fare una buona rasatura della finitura superficiale per evitare di creare altre criticità sulla pavimentazione per le persone con difficoltà motorie.

Materiale suggerito: **Pietra di Prun**
