## DUE MORI, V.LO

N. Intervento

**1227**

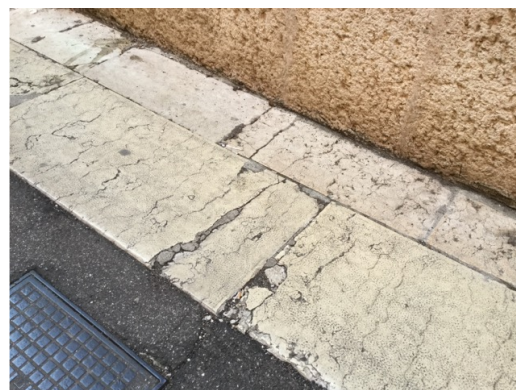
### Foto del rilievo

### Criticità

**Presenza di sconnessioni**, buche isolate, deformazioni della pavimentazione esistente, assenza di porzioni di essa.

Adeguamento della pavimentazione dissestata tramite **demolizione e rifacimento del tappetino d'usura o sostituzione di parte di essa**, con finitura tale da rendere il piano di calpestio perfettamente complanare e raccordato adeguatamente alla pavimentazione esistente.

Occorre fare una buona rasatura della finitura superficiale per evitare di creare altre criticità sulla pavimentazione per le persone con difficoltà motorie.

Materiale suggerito: **Pietra di Prun**
