MASSALONGO, VIA A.

N. Intervento

1207

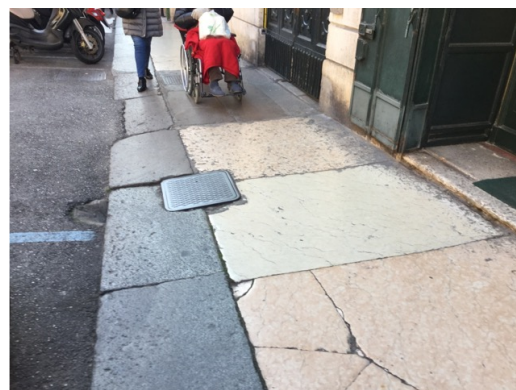
Foto del rilievo

Criticità

Presenza di sconnessioni, buche isolate, deformazioni della pavimentazione esistente, assenza di porzioni di essa.

Adeguamento della pavimentazione dissestata tramite **demolizione e rifacimento del tappetino d'usura o sostituzione di parte di essa**, con finitura tale da rendere il piano di calpestio perfettamente complanare e raccordato adeguatamente alla pavimentazione esistente.

Occorre fare una buona rasatura della finitura superficiale per evitare di creare altre criticità sulla pavimentazione per le persone con difficoltà motorie.

Materiale suggerito: **Trachite**
