## NIZZA, VIA

**1282**

Descrizione prestazionale dell'intervento

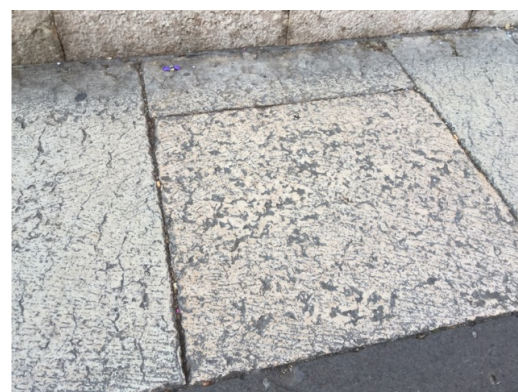
Foto del rilievo

Criticità

Pavimentazione con **sconnessioni dovute alle fugature**

**Rifacimento della fugatura** tramite asportazione materiale eventualmente sporgente e ripristino materiale dove mancante, con stilatura adeguata al fine di ottenere perfetta complanarietà tra gli elementi costituenti la pavimentazione.

Occorre fare una buona rasatura della finitura superficiale (attraverso la compattazione e la rullatura del materiale) per evitare di creare altre criticità sulla pavimentazione per le persone con difficoltà motorie. Ovvero non creare spessori e fonti di inciampo.

Si propone un intervento di fugatura delle lastre di marmo lungo tutto il tratto indicato in planimetria

Materiale suggerito: **Furgatura in sabbia e cemento**
