NIZZA, VIA

N. Intervento

1284

Descrizione prestazionale dell'intervento

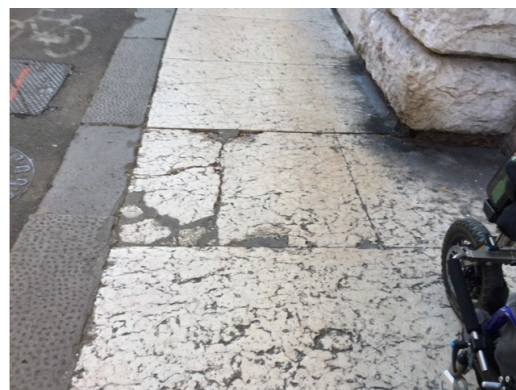
Foto del rilievo

Criticità

Presenza di sconnessioni, buche isolate, deformazioni della pavimentazione esistente, assenza di porzioni di essa.

Adeguamento della pavimentazione dissestata tramite **demolizione e rifacimento del tappetino d'usura o sostituzione di parte di essa**, con finitura tale da rendere il piano di calpestio perfettamente complanare e raccordato adeguatamente alla pavimentazione esistente.

ATTENZIONE !

Occorre fare una buona rasatura della finitura superficiale per evitare di creare altre criticità sulla pavimentazione per le persone con difficoltà motorie.

Materiale suggerito: **Pietra di Prun**
