DUE MORI, V.LO

N. Intervento

1231

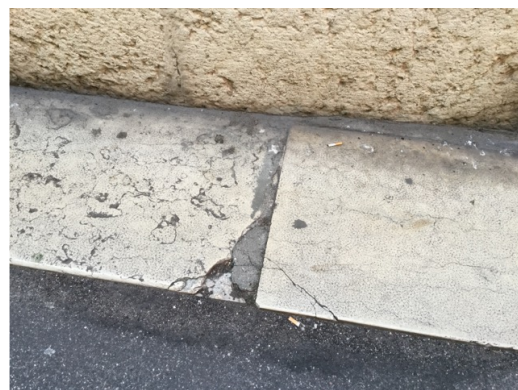
Foto del rilievo

Presenza di sconnessioni, buche isolate, deformazioni della pavimentazione esistente, assenza di porzioni di essa.

Adeguamento della pavimentazione dissestata tramite **demolizione e rifacimento del tappetino d'usura o sostituzione di parte di essa**, con finitura tale da rendere il piano di calpestio perfettamente complanare e raccordato adeguatamente alla pavimentazione esistente.

Occorre fare una buona rasatura della finitura superficiale per evitare di creare altre criticità sulla pavimentazione per le persone con difficoltà motorie.

Materiale suggerito: **Pietra di Prun**
