DUE MORI, V.LO

N. Intervento

1234

Data del sopralluogo: 27/06/2018

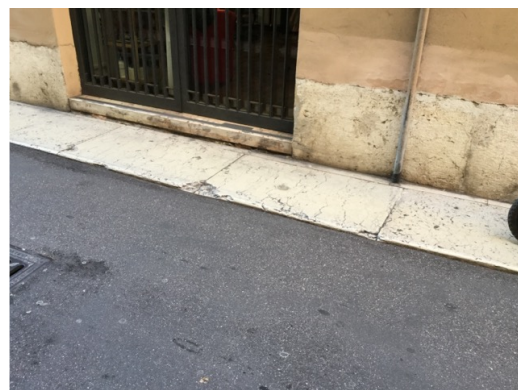
Foto del rilievo

Presenza di sconnessioni, buche isolate, deformazioni della pavimentazione esistente, assenza di porzioni di essa.

Adeguamento della pavimentazione dissestata tramite **demolizione e rifacimento del tappetino d'usura o sostituzione di parte di essa**, con finitura tale da rendere il piano di calpestio perfettamente complanare e raccordato adeguatamente alla pavimentazione esistente.

Occorre fare una buona rasatura della finitura superficiale per evitare di creare altre criticità sulla pavimentazione per le persone con difficoltà motorie.

Materiale suggerito: **Pietra di Prun**
