# CAVALLETTO, V.LO

N. Intervento

## 1239

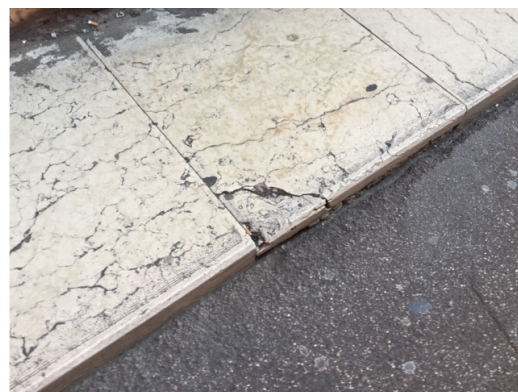
### Foto del rilievo

### Criticità

**Presenza di sconnessioni**, buche isolate, deformazioni della pavimentazione esistente, assenza di porzioni di essa.

### Descrizione prestazionale dell'intervento

Adeguamento della pavimentazione dissestata tramite **demolizione e rifacimento del tappetino d'usura o sostituzione di parte di essa**, con finitura tale da rendere il piano di calpestio perfettamente complanare e raccordato adeguatamente alla pavimentazione esistente.

Occorre fare una buona rasatura della finitura superficiale per evitare di creare altre criticità sulla pavimentazione per le persone con difficoltà motorie.
