# CAVALLETTO, V.LO

## 1241

### Descrizione prestazionale dell'intervento

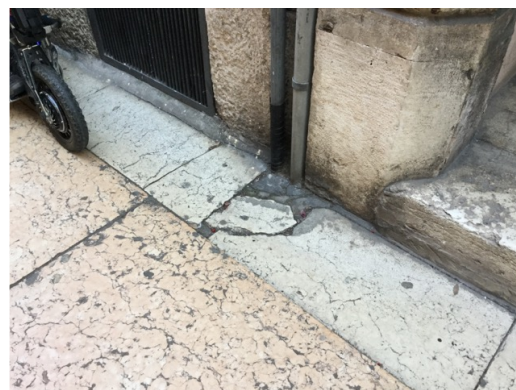
### Foto del rilievo

### Criticità

**Presenza di sconnessioni**, buche isolate, deformazioni della pavimentazione esistente, assenza di porzioni di essa.

Adeguamento della pavimentazione dissestata tramite **demolizione e rifacimento del tappetino d'usura o sostituzione di parte di essa**, con finitura tale da rendere il piano di calpestio perfettamente complanare e raccordato adeguatamente alla pavimentazione esistente.

Occorre fare una buona rasatura della finitura superficiale per evitare di creare altre criticità sulla pavimentazione per le persone con difficoltà motorie.

Materiale suggerito: **Pietra di Prun**
