## S. ANASTASIA, P.ZZA

# 1217

### Descrizione prestazionale dell'intervento

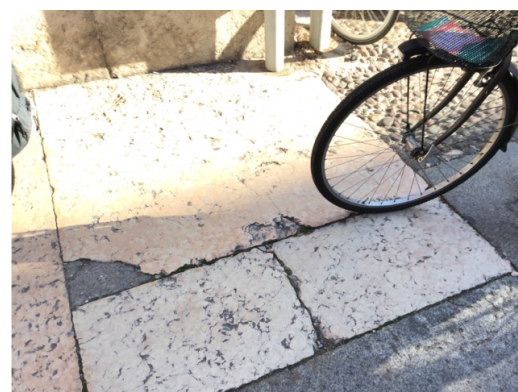
### Foto del rilievo

**Presenza di sconnessioni**, buche isolate, deformazioni della pavimentazione esistente, assenza di porzioni di essa.

Adeguamento della pavimentazione dissestata tramite **demolizione e rifacimento del tappetino d'usura o sostituzione di parte di essa**, con finitura tale da rendere il piano di calpestio perfettamente complanare e raccordato adeguatamente alla pavimentazione esistente.

Occorre fare una buona rasatura della finitura superficiale per evitare di creare altre criticità sulla pavimentazione per le persone con difficoltà motorie.

Materiale suggerito: **Pietra di Prun**
