MASSALONGO, VIA A.

1222

Descrizione prestazionale dell'intervento

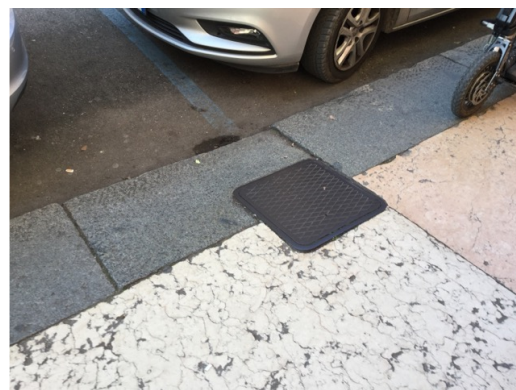
Foto del rilievo

Presenza di sconnessioni, buche isolate, deformazioni della pavimentazione esistente, assenza di porzioni di essa.

Adeguamento della pavimentazione dissestata tramite **demolizione e rifacimento del tappetino d'usura o sostituzione di parte di essa**, con finitura tale da rendere il piano di calpestio perfettamente complanare e raccordato adeguatamente alla pavimentazione esistente.

Occorre fare una buona rasatura della finitura superficiale per evitare di creare altre criticità sulla pavimentazione per le persone con difficoltà motorie.

Materiale suggerito: **Granito**
