CAVALLETTO, V.LO

1244

Descrizione prestazionale dell'intervento

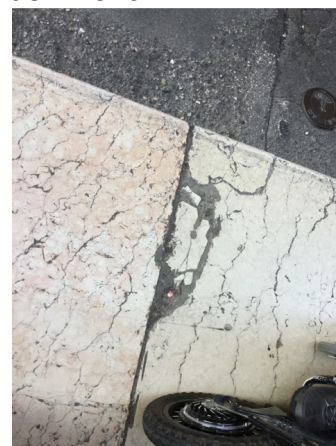
Foto del rilievo

Criticità

Presenza di sconnessioni, buche isolate, deformazioni della pavimentazione esistente, assenza di porzioni di essa.

Adeguamento della pavimentazione dissestata tramite **demolizione e rifacimento del tappetino d'usura o sostituzione di parte di essa**, con finitura tale da rendere il piano di calpestio perfettamente complanare e raccordato adeguatamente alla pavimentazione esistente.

Occorre fare una buona rasatura della finitura superficiale per evitare di creare altre criticità sulla pavimentazione per le persone con difficoltà motorie.

Materiale suggerito: **Pietra di Prun**
