CAVALLETTO, V.LO

N. Intervento

1240

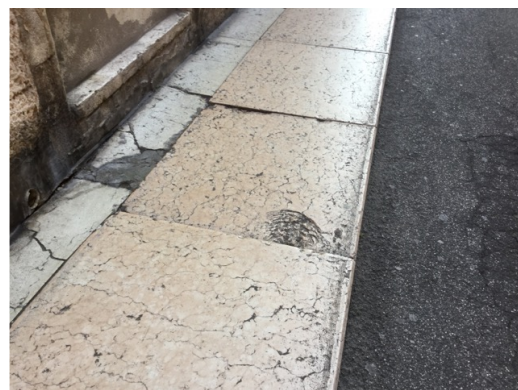
Foto del rilievo

Criticità

Presenza di sconnessioni, buche isolate, deformazioni della pavimentazione esistente, assenza di porzioni di essa.

Adeguamento della pavimentazione dissestata tramite **demolizione e rifacimento del tappetino d'usura o sostituzione di parte di essa**, con finitura tale da rendere il piano di calpestio perfettamente complanare e raccordato adeguatamente alla pavimentazione esistente.

Occorre fare una buona rasatura della finitura superficiale per evitare di creare altre criticità sulla pavimentazione per le persone con difficoltà motorie.

Materiale suggerito: **Pietra di Prun**
