S. ANASTASIA, P.ZZA

1215

Descrizione prestazionale dell'intervento

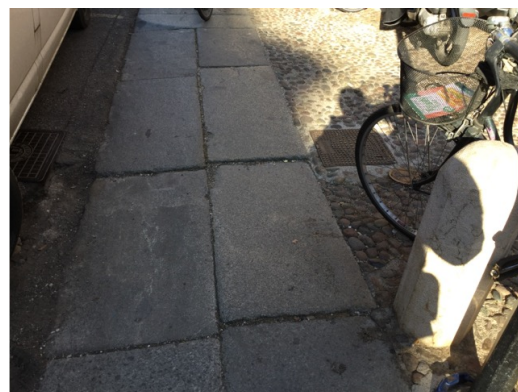
Foto del rilievo

Criticità

Presenza di sconnessioni, buche isolate, deformazioni della pavimentazione esistente, assenza di porzioni di essa.

Adeguamento della pavimentazione dissestata tramite **demolizione e rifacimento del tappetino d'usura o sostituzione di parte di essa**, con finitura tale da rendere il piano di calpestio perfettamente complanare e raccordato adeguatamente alla pavimentazione esistente.

Occorre fare una buona rasatura della finitura superficiale per evitare di creare altre criticità sulla pavimentazione per le persone con difficoltà motorie.

Materiale suggerito: **Trachite**
