# CAVALLETTO, V.LO

## 1246

### Descrizione prestazionale dell'intervento

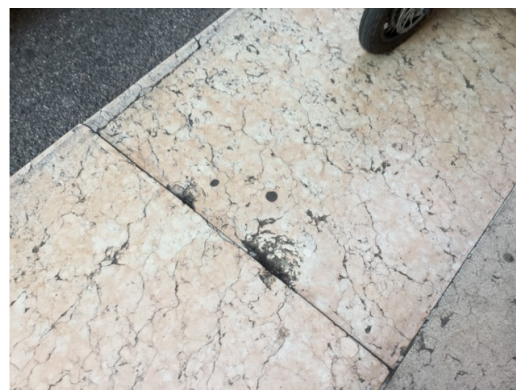
### Foto del rilievo

**Presenza di sconnessioni**, buche isolate, deformazioni della pavimentazione esistente, assenza di porzioni di essa.

Adeguamento della pavimentazione dissestata tramite **demolizione e rifacimento del tappetino d'usura o sostituzione di parte di essa**, con finitura tale da rendere il piano di calpestio perfettamente complanare e raccordato adeguatamente alla pavimentazione esistente.

Occorre fare una buona rasatura della finitura superficiale per evitare di creare altre criticità sulla pavimentazione per le persone con difficoltà motorie.
