# ARCHE SCALIGERE, VIA

N. Intervento

**1253**

## Descrizione prestazionale dell'intervento

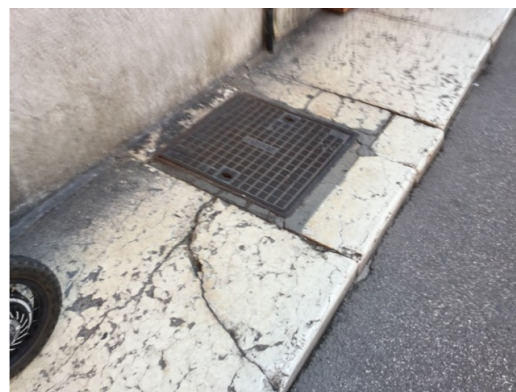
## Foto del rilievo

**Presenza di sconnessioni**, buche isolate, deformazioni della pavimentazione esistente, assenza di porzioni di essa.

Adeguamento della pavimentazione dissestata tramite **demolizione e rifacimento del tappetino d'usura o sostituzione di parte di essa**, con finitura tale da rendere il piano di calpestio perfettamente complanare e raccordato adeguatamente alla pavimentazione esistente.

Occorre fare una buona rasatura della finitura superficiale per evitare di creare altre criticità sulla pavimentazione per le persone con difficoltà motorie.

Materiale suggerito: **Pietra di Prun**
