# MASSALONGO, VIA A.

# 1206

Descrizione prestazionale dell'intervento

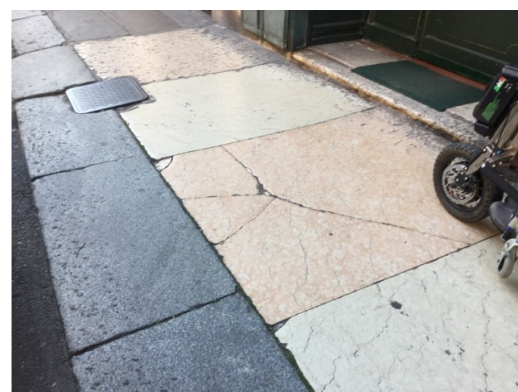
Foto del rilievo

Criticità

Pavimentazione con **sconnessioni dovute alle fugature**

**Rifacimento della fugatura** tramite asportazione materiale eventualmente sporgente e ripristino materiale dove mancante, con stilatura adeguata al fine di ottenere perfetta complanarietà tra gli elementi costituenti la pavimentazione.

Occorre fare una buona rasatura della finitura superficiale (attraverso la compattazione e la rullatura del materiale) per evitare di creare altre criticità sulla pavimentazione per le persone con difficoltà motorie. Ovvero non creare spessori e fonti di inciampo.

Materiale suggerito: **Furgatura in sabbia e cemento**
