ARCHE SCALIGERE, VIA

N. Intervento

1259

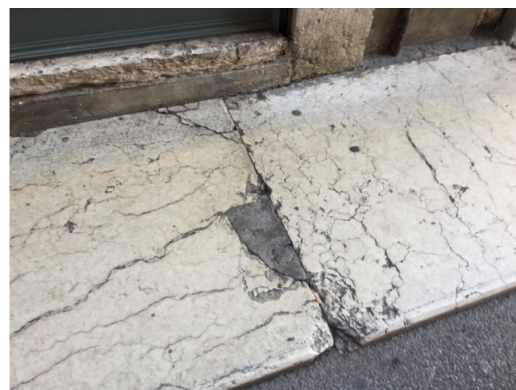
Foto del rilievo

Criticità

Presenza di sconnessioni, buche isolate, deformazioni della pavimentazione esistente, assenza di porzioni di essa.

Adeguamento della pavimentazione dissestata tramite **demolizione e rifacimento del tappetino d'usura o sostituzione di parte di essa**, con finitura tale da rendere il piano di calpestio perfettamente complanare e raccordato adeguatamente alla pavimentazione esistente.

Occorre fare una buona rasatura della finitura superficiale per evitare di creare altre criticità sulla pavimentazione per le persone con difficoltà motorie.

Materiale suggerito: **Pietra di Prun**
