# MASSALONGO, VIA A.

## 1213

### Descrizione prestazionale dell'intervento

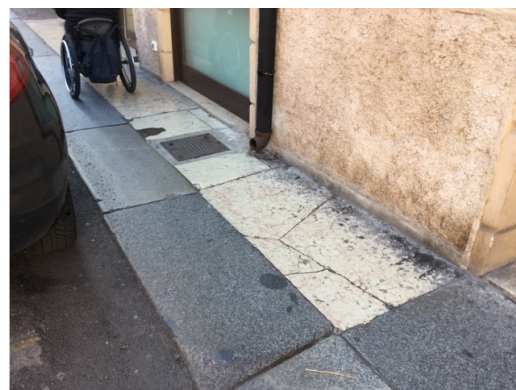
### Foto del rilievo

**Presenza di sconnessioni**, buche isolate, deformazioni della pavimentazione esistente, assenza di porzioni di essa.

Adeguamento della pavimentazione dissestata tramite **demolizione e rifacimento del tappetino d'usura o sostituzione di parte di essa**, con finitura tale da rendere il piano di calpestio perfettamente complanare e raccordato adeguatamente alla pavimentazione esistente.

Occorre fare una buona rasatura della finitura superficiale per evitare di creare altre criticità sulla pavimentazione per le persone con difficoltà motorie.
