## DUE MORI, V.LO

N. Intervento

**1226**

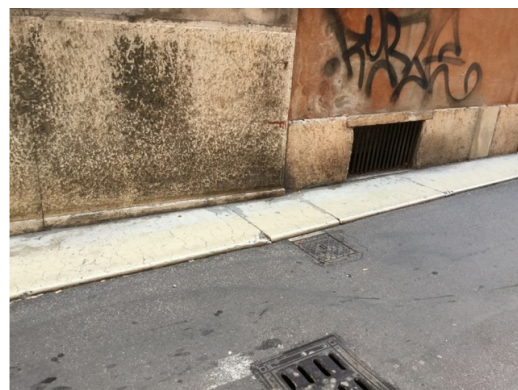
### Foto del rilievo

**Presenza di sconnessioni**, buche isolate, deformazioni della pavimentazione esistente, assenza di porzioni di essa.

Adeguamento della pavimentazione dissestata tramite **demolizione e rifacimento del tappetino d'usura o sostituzione di parte di essa**, con finitura tale da rendere il piano di calpestio perfettamente complanare e raccordato adeguatamente alla pavimentazione esistente.

Occorre fare una buona rasatura della finitura superficiale per evitare di creare altre criticità sulla pavimentazione per le persone con difficoltà motorie.

Materiale suggerito: **Pietra di Prun**
