ARCHE SCALIGERE, VIA

N. Intervento

1256

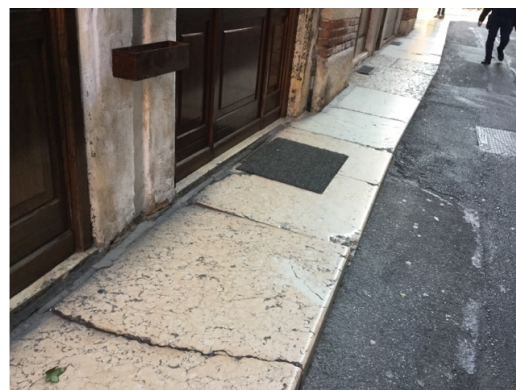
Foto del rilievo

Criticità

Presenza di sconnessioni, buche isolate, deformazioni della pavimentazione esistente, assenza di porzioni di essa.

Adeguamento della pavimentazione dissestata tramite **demolizione e rifacimento del tappetino d'usura o sostituzione di parte di essa**, con finitura tale da rendere il piano di calpestio perfettamente complanare e raccordato adeguatamente alla pavimentazione esistente.

Occorre fare una buona rasatura della finitura superficiale per evitare di creare altre criticità sulla pavimentazione per le persone con difficoltà motorie.

Materiale suggerito: **Pietra di Prun**
