DUE MORI, V.LO

N. Intervento

1225

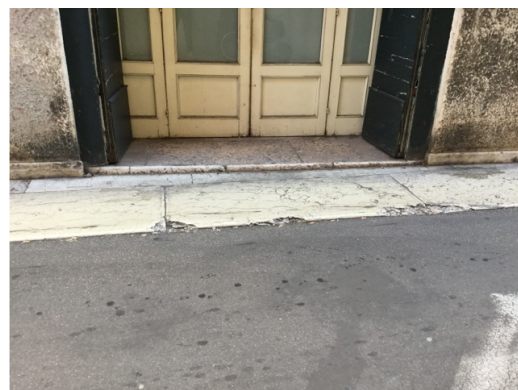
Foto del rilievo

Presenza di sconnessioni, buche isolate, deformazioni della pavimentazione esistente, assenza di porzioni di essa.

Adeguamento della pavimentazione dissestata tramite **demolizione e rifacimento del tappetino d'usura o sostituzione di parte di essa**, con finitura tale da rendere il piano di calpestio perfettamente complanare e raccordato adeguatamente alla pavimentazione esistente.

Occorre fare una buona rasatura della finitura superficiale per evitare di creare altre criticità sulla pavimentazione per le persone con difficoltà motorie.

Materiale suggerito: **Pietra di Prun**
