DUE MORI, V.LO

N. Intervento

1228

Descrizione prestazionale dell'intervento

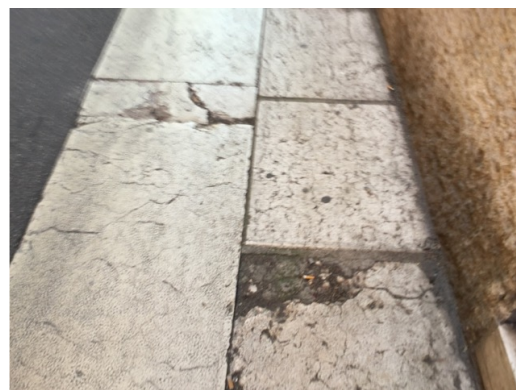
Foto del rilievo

Criticità

Presenza di sconnessioni, buche isolate, deformazioni della pavimentazione esistente, assenza di porzioni di essa.

Adeguamento della pavimentazione dissestata tramite **demolizione e rifacimento del tappetino d'usura o sostituzione di parte di essa**, con finitura tale da rendere il piano di calpestio perfettamente complanare e raccordato adeguatamente alla pavimentazione esistente.

Occorre fare una buona rasatura della finitura superficiale per evitare di creare altre criticità sulla pavimentazione per le persone con difficoltà motorie.

Materiale suggerito: **Pietra di Prun**
