MASSALONGO, VIA A.

N. Intervento

1219

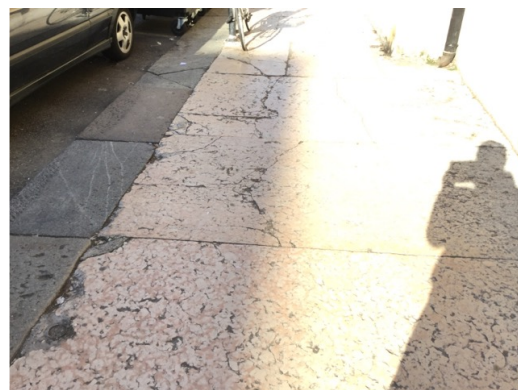
Foto del rilievo

Criticità

Presenza di sconnessioni, buche isolate, deformazioni della pavimentazione esistente, assenza di porzioni di essa.

Adeguamento della pavimentazione dissestata tramite **demolizione e rifacimento del tappetino d'usura o sostituzione di parte di essa**, con finitura tale da rendere il piano di calpestio perfettamente complanare e raccordato adeguatamente alla pavimentazione esistente.

Occorre fare una buona rasatura della finitura superficiale per evitare di creare altre criticità sulla pavimentazione per le persone con difficoltà motorie.

Materiale suggerito: **Pietra di Prun**
