GARIBALDI, VIA

N. Intervento

1318

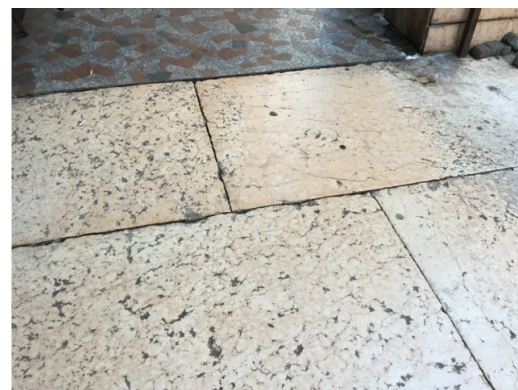
Foto del rilievo

Criticità

Pavimentazione con **sconnessioni dovute alle fugature**

Descrizione prestazionale dell'intervento

Rifacimento della fugatura tramite asportazione materiale eventualmente sporgente e ripristino materiale dove mancante, con stilatura adeguata al fine di ottenere perfetta complanarietà tra gli elementi costituenti la pavimentazione.

Occorre fare una buona rasatura della finitura superficiale (attraverso la compattazione e la rullatura del materiale) per evitare di creare altre criticità sulla pavimentazione per le persone con difficoltà motorie. Ovvero non creare spessori e fonti di inciampo.

Materiale suggerito: **Furgatura in sabbia e cemento**
