GARIBALDI, VIA

N. Intervento

1355

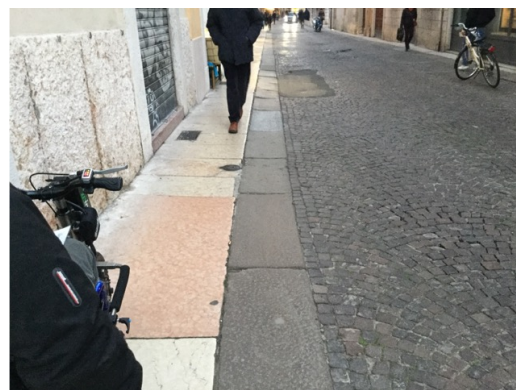
Foto del rilievo

Presenza di sconnessioni, buche isolate, deformazioni della pavimentazione esistente, assenza di porzioni di essa.

In questo caso l'ostacolo costituito dalla cordona esterna inclinata verso la strada a formare una pendenza trasversale eccessiva la soluzione è quella di riposizionare le pietre in modo da ricomporre lun percorso pedonale.

Si segnala che questo tratto di via rivale e particolarmente complesso i

materiali sono in cemento e non sono carrabile e quindi non sono protette

Adeguamento della pavimentazione dissestata tramite **demolizione e rifacimento del tappetino d'usura o sostituzione di parte di essa**, con finitura tale da rendere il piano di calpestio perfettamente complanare e raccordato adeguatamente alla pavimentazione esistente.

Occorre fare una buona rasatura della finitura superficiale per evitare di creare altre criticità sulla pavimentazione per le persone con difficoltà motorie.
