# S. MARIA IN SOLARO, P.TTA

# 1321

## Descrizione prestazionale dell'intervento

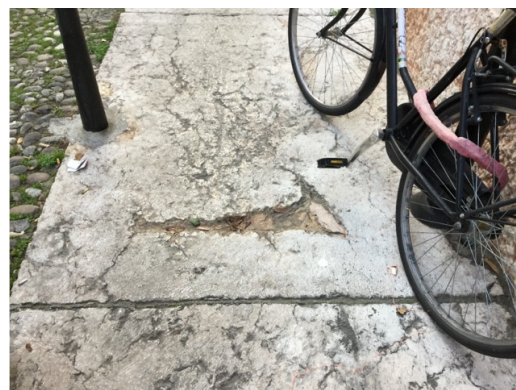
## Foto del rilievo

**Presenza di sconnessioni**, buche isolate, deformazioni della pavimentazione esistente, assenza di porzioni di essa.

Adeguamento della pavimentazione dissestata tramite **demolizione e rifacimento del tappetino d'usura o sostituzione di parte di essa**, con finitura tale da rendere il piano di calpestio perfettamente complanare e raccordato adeguatamente alla pavimentazione esistente.

Occorre fare una buona rasatura della finitura superficiale per evitare di creare altre criticità sulla pavimentazione per le persone con difficoltà motorie.
