GARIBALDI, VIA

N. Intervento

1337

Data del sopralluogo: 27/06/2018

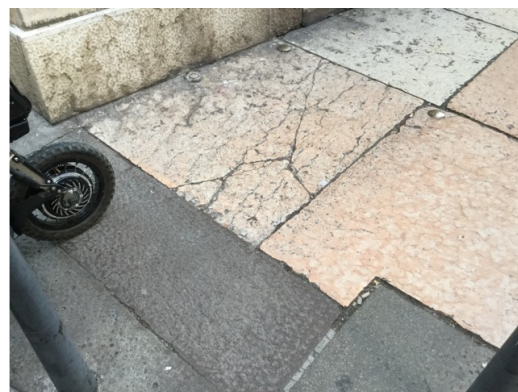
Foto del rilievo

Presenza di sconnessioni, buche isolate, deformazioni della pavimentazione esistente, assenza di porzioni di essa.

Adeguamento della pavimentazione dissestata tramite **demolizione e rifacimento del tappetino d'usura o sostituzione di parte di essa**, con finitura tale da rendere il piano di calpestio perfettamente complanare e raccordato adeguatamente alla pavimentazione esistente.

Occorre fare una buona rasatura della finitura superficiale per evitare di creare altre criticità sulla pavimentazione per le persone con difficoltà motorie.

Materiale suggerito: **Pietra di Prun**
