ARMANDO DIAZ, VIA

N. Intervento

1370

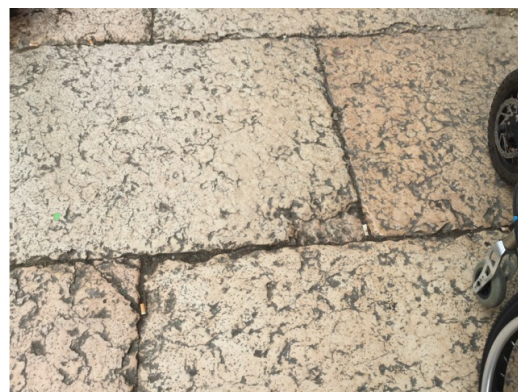
Foto del rilievo

Criticità

Presenza di sconnessioni, buche isolate, deformazioni della pavimentazione esistente, assenza di porzioni di essa.

Adeguamento della pavimentazione dissestata tramite **demolizione e rifacimento del tappetino d'usura o sostituzione di parte di essa**, con finitura tale da rendere il piano di calpestio perfettamente complanare e raccordato adeguatamente alla pavimentazione esistente.

ATTENZIONE !

Occorre fare una buona rasatura della finitura superficiale per evitare di creare altre criticità sulla pavimentazione per le persone con difficoltà motorie.

Materiale suggerito: **Pietra di Prun**
