S. MARIA IN SOLARO, P.TTA

1329

Descrizione prestazionale dell'intervento

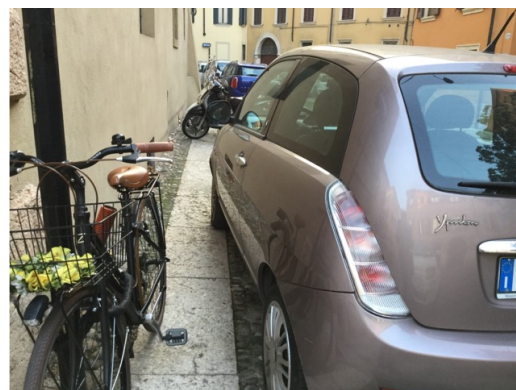
Foto del rilievo

Pavimentazione con **sconnessioni dovute al ciottolo**

Miglioramento della pavimentazione esistente mediante a levigatura dei ciottoli, attenuando le asperità prodotte e successiva stilatura al fine di ottenere una maggiore complanarietà tra gli elementi costituenti la pavimentazione.1324

L'attuale sosta regolamentata dalle segnaletica orizzontale blu rappresenta un ostacolo per i pedoni si propone di ridefinire gli stalli
